PATOLOGÍAS DE LA IGLESIA DE SANT JOAN BAPTISTA (SANT JOAN DESPÍ) Y PROPUESTAS DE ACTUACIÓN

Barcelona, juny 2016

TREBALL FINAL DE MÀSTER

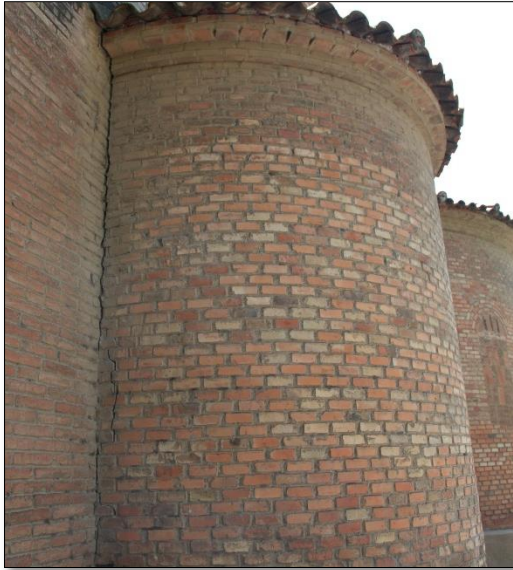
Imagen 16. Grieta ábside cara norte exterior

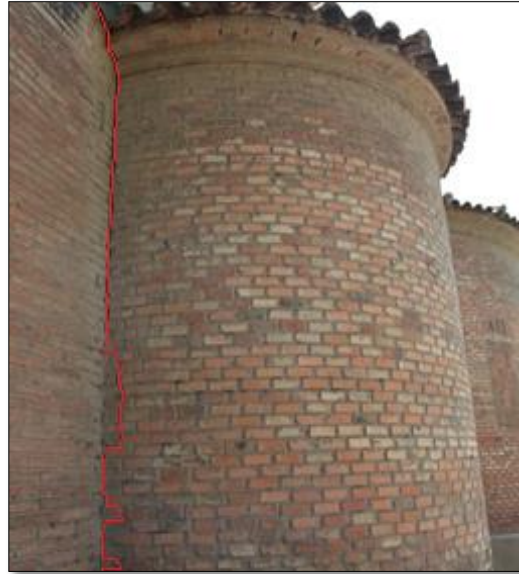
Imagen 16. Grieta ábside cara norte exterior resaltada*

De las imágenes anteriores es importante destacar la *Imagen 16*. La grieta es fruto de la falta de ligado de la fábrica de ladrillo con el cuerpo principal de la Iglesia, ya que muy seguramente el ábside se construyó con posterioridad. Se trata de una grieta cuyo ancho máximo es de más de 1cm.

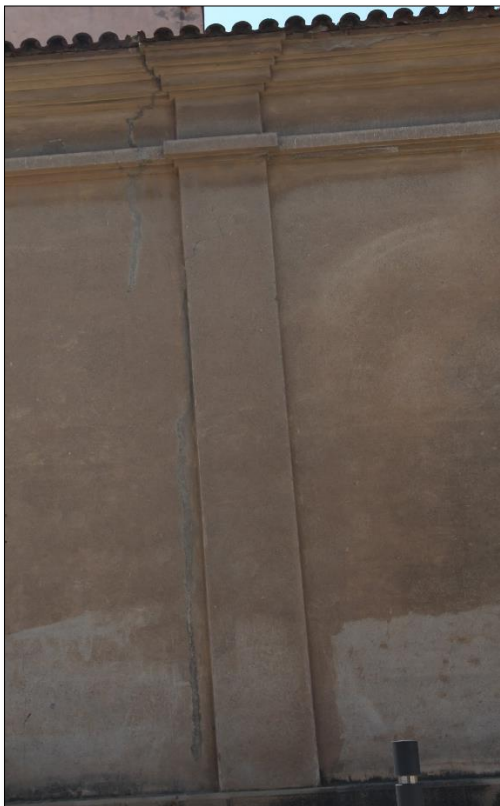
Imagen 17. Grieta cara este exterior

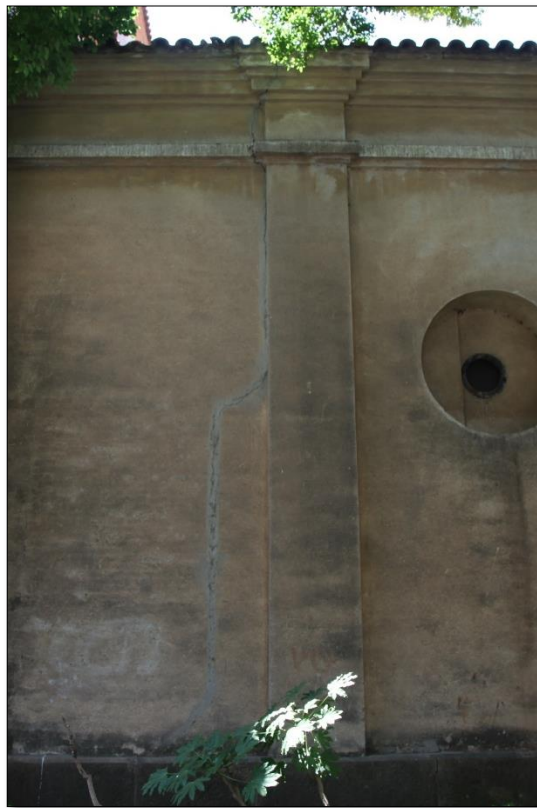
Imagen 18. Grieta cara este exterior

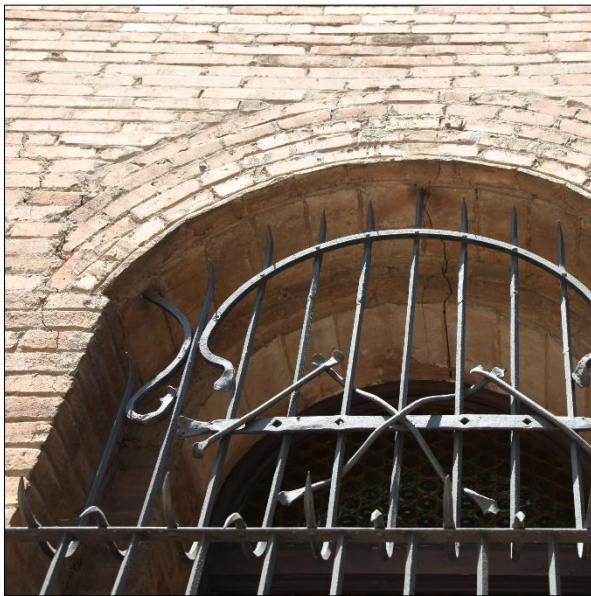
Imagen 21. Grieta cara sur exterior

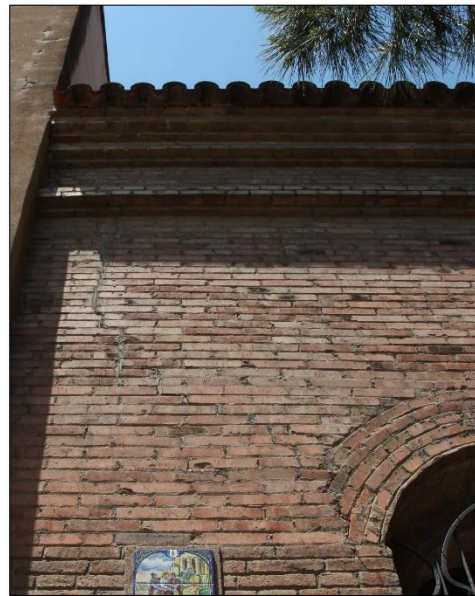
Imagen 22. Grieta cara sur exterior

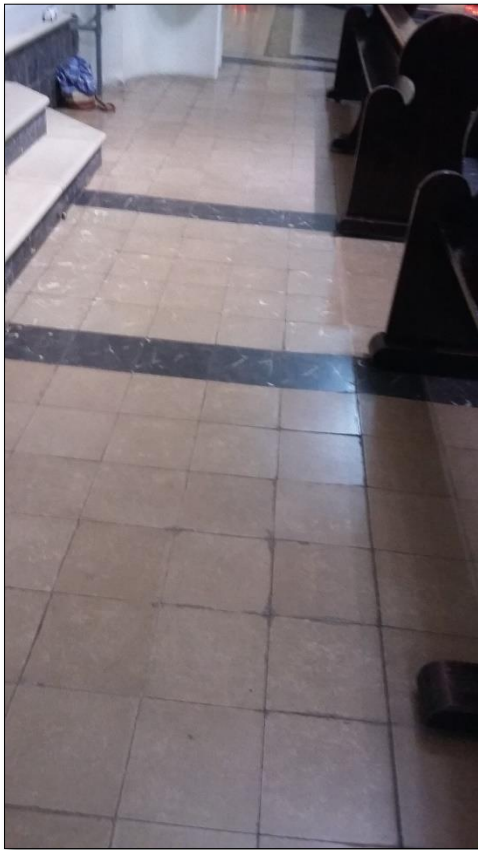
Imagen 23. Grietas transversales frente altar

En este caso, cabe destacar que en la zona este y en la zona oeste del templo abundan las fisuras longitudinales (grietas en dirección norte-sur). No obstante, en la *Imagen 23* observamos una grieta que cruza transversalmente toda la Iglesia por delante del altar. El suelo se encuentra alicatado por lo que se observa el descalzamiento de las baldosas.

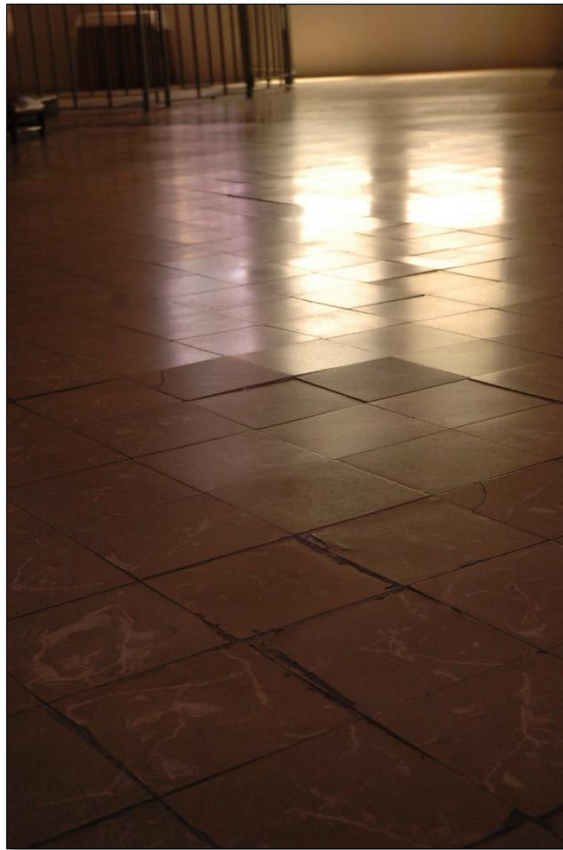
Imagen 24. Grieta pavimento zona este

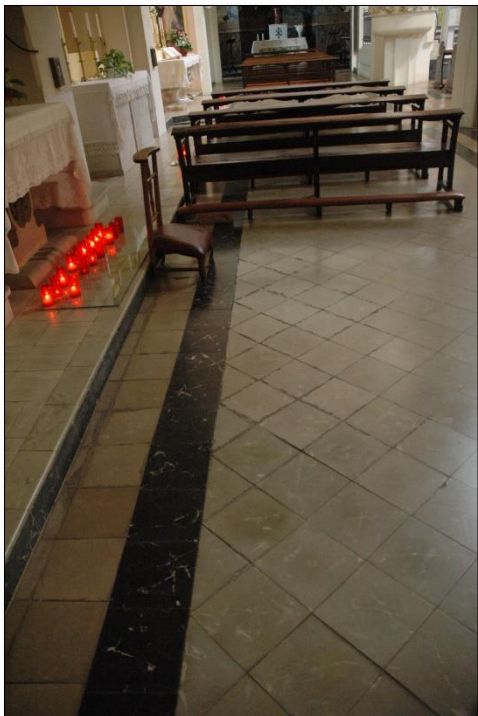
Imagen 25. Grieta pavimento zona oeste

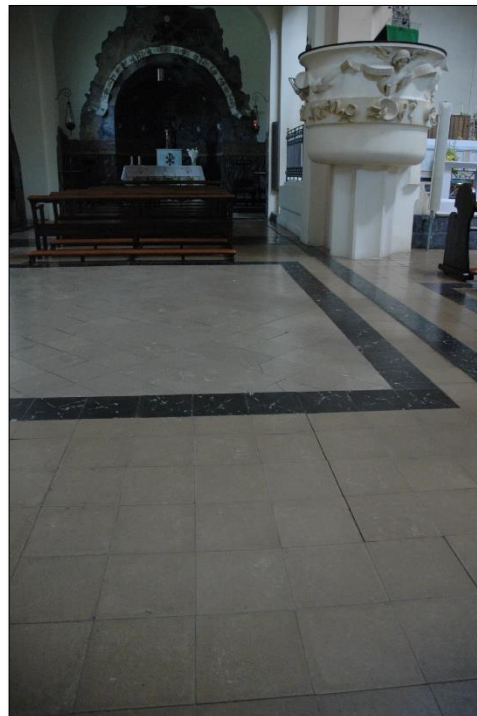
Imagen 26. Grieta pavimento zona oeste

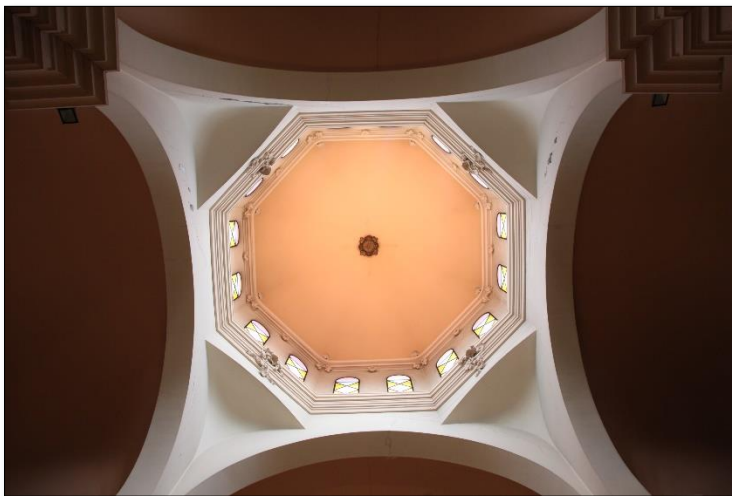
Imagen 29. Grietas en arcos de la bóveda cimborrio

De la *Imagen 29*, aparte de las grietas en los arcos, se pueden observar fisuras en la bóveda. Esta bóveda tiene forma octogonal y las fisuras van desde el centro a los ángulos del octógono.

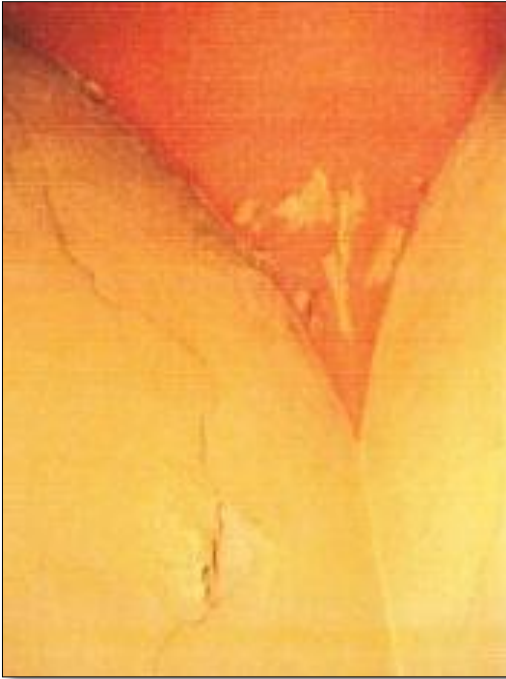
Imagen 44. Grietas y humedades (año 2012)

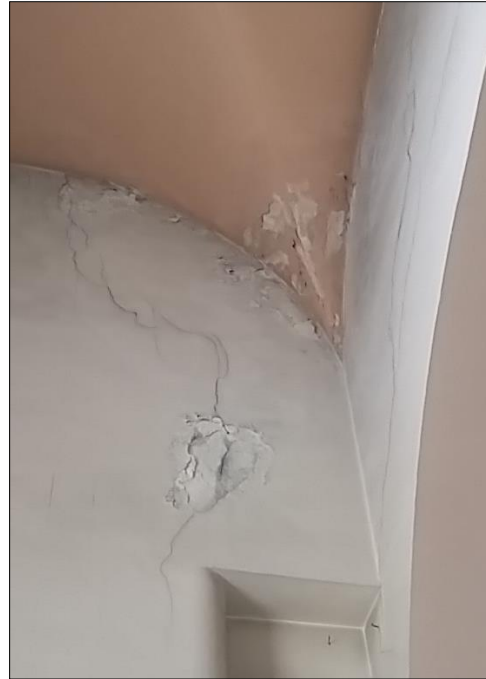
Imagen 45. Grietas y humedades (año 2015)

Con la *Imagen 44* y la *Imagen 45* se pretende dejar constancia que, a pesar de la última reparación llevada a cabo, la Iglesia sigue teniendo humedades y las reparaciones de mortero o testigos siguen abriéndose. Por otro lado, el suelo también sufre de humedades tal y como observamos en la *Imagen 46*. Estas humedades se encuentran en la parte central de la zona 2:

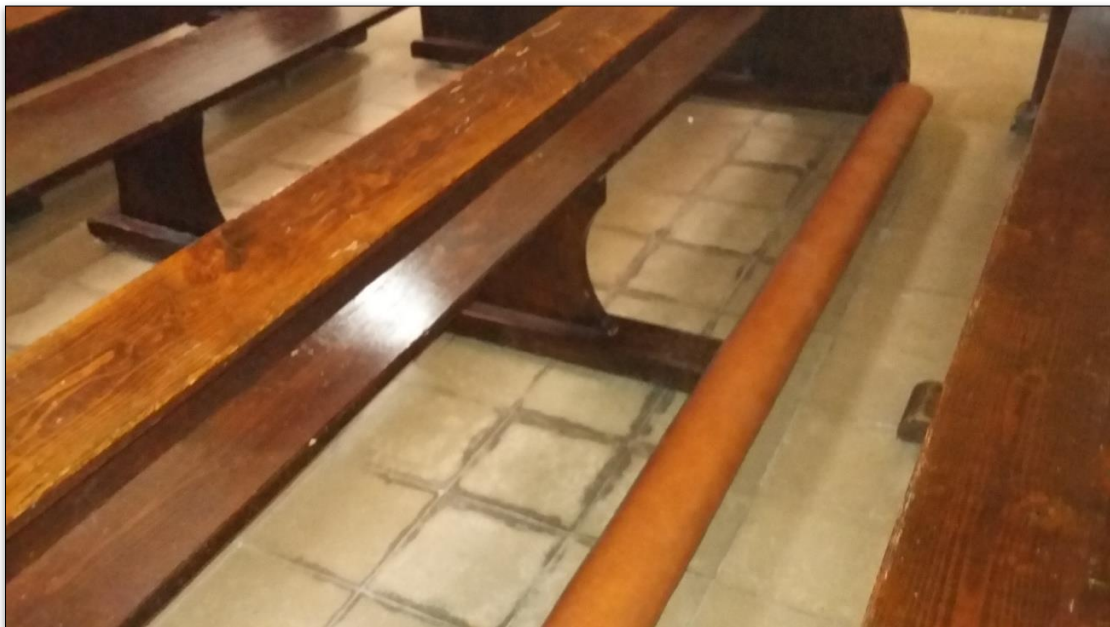
Imagen 46. Humedades entre baldosas (año 2015)

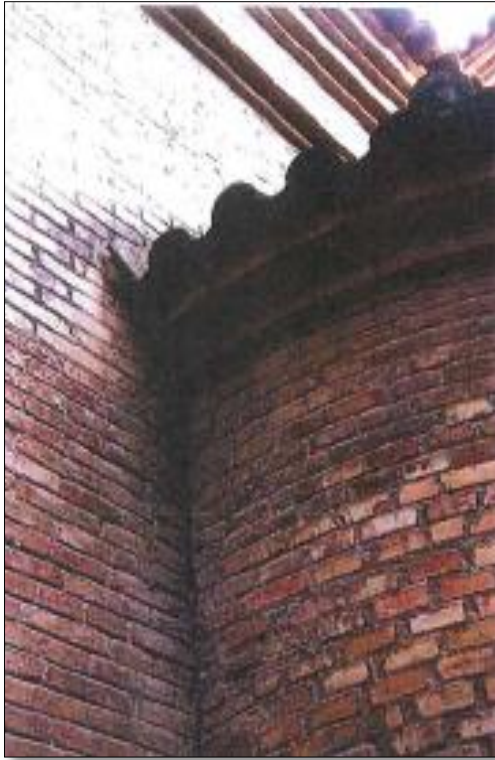
A continuación, mostramos dos imágenes (*Imagen 50* e *Imagen 51*) donde aparece una grieta de grandes dimensiones. Es importante apuntar que ésta, vista desde el interior, tiene más de 1cm de ancho y hasta permite pasar la luz del exterior. Desde el interior del ábside la grieta se ve tal y como se aprecia en la *Imagen 52* e *Imagen 53*:

Imagen 50. Grietas ábside (año 2012)

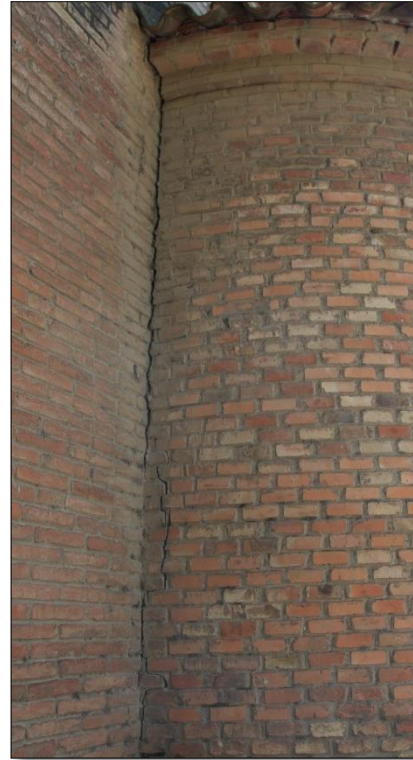
Imagen 51. Grietas ábside (año 2015)

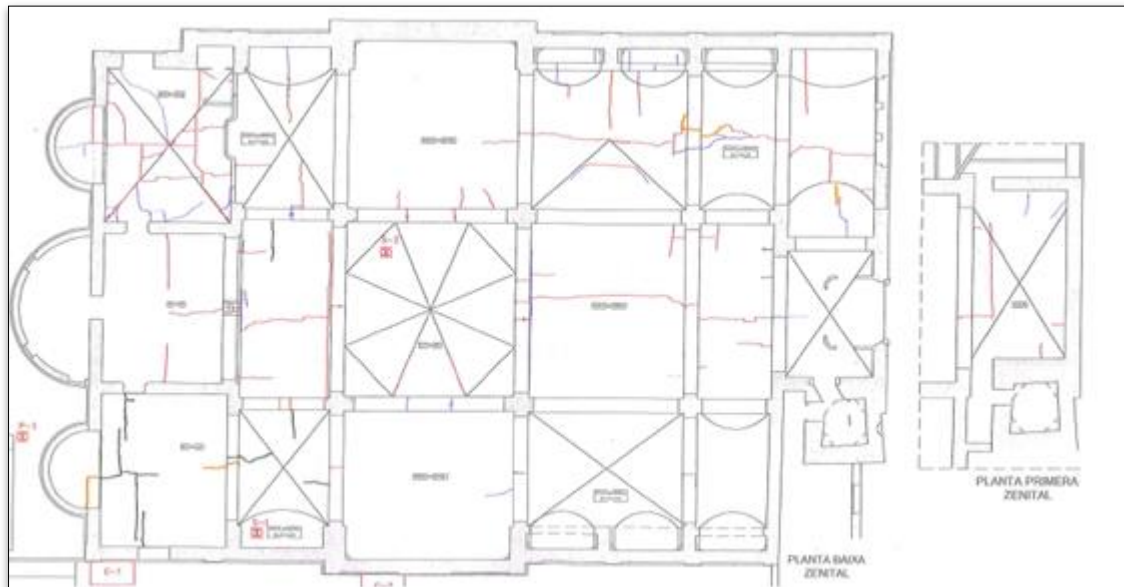
Imagen 54. Grietas techo (plano PAT. 03)

La evolución de las grietas en el techo (*Imagen 54*) es clara. Sin embargo, se observa que el grado de evolución va por zonas. En la habitación de la Sacristía (zona noreste) se aprecian numerosas grietas nuevas y evolución de las ya existentes. En general, a pesar de la última restauración donde se pintó toda la Iglesia, la zona este es la que más fisuras y grietas presenta. En cambio la zona oeste es la más estable.

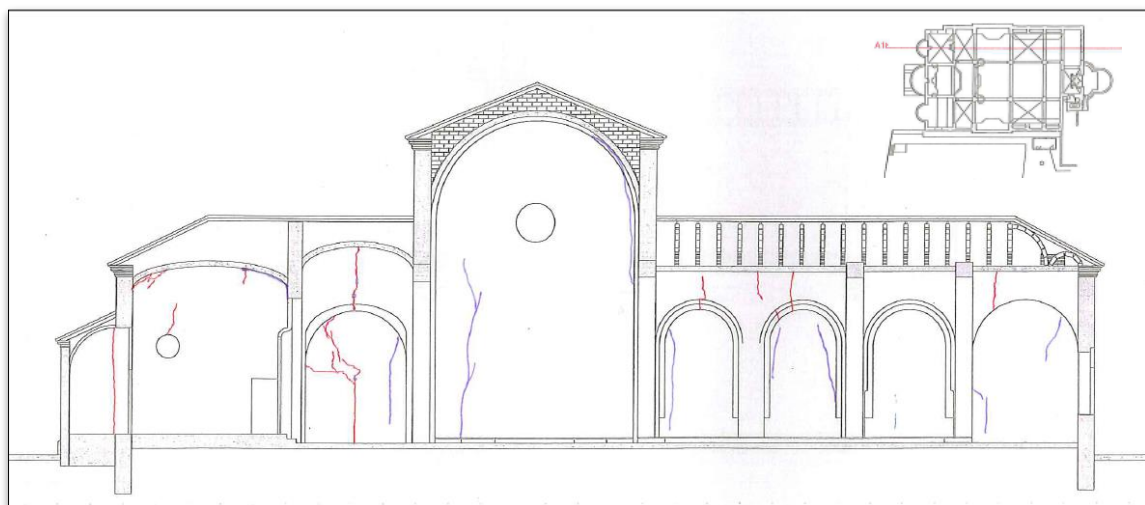
Imagen 55. Grietas sección longitudinal ala este (plano PAT. 04)

En sección longitudinal PAT. 04 (*Imagen 55*) también se aprecia la aparición de nuevas grietas. Además los testigos colocados en 2010 se encuentran abiertos.

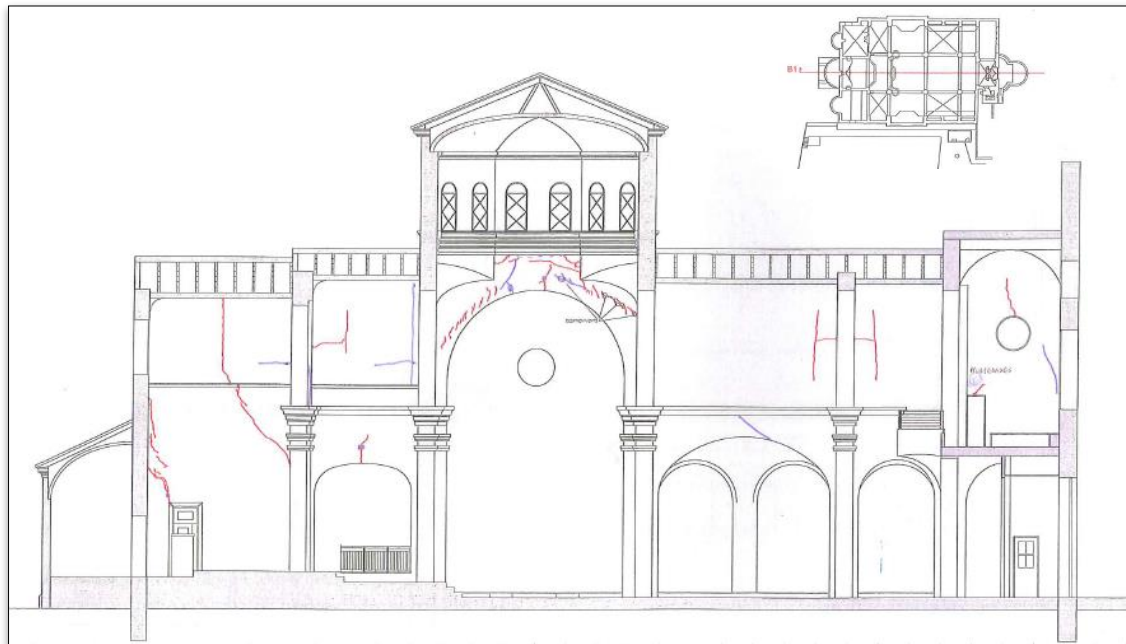
Imagen 56. Grietas sección longitudinal central (plano PAT. 05)

En la sección longitudinal central (*Imagen 56*) se aprecia sobretodo evolución de las grietas ya existentes. Cabe destacar las grietas con desprendimientos del arco central.

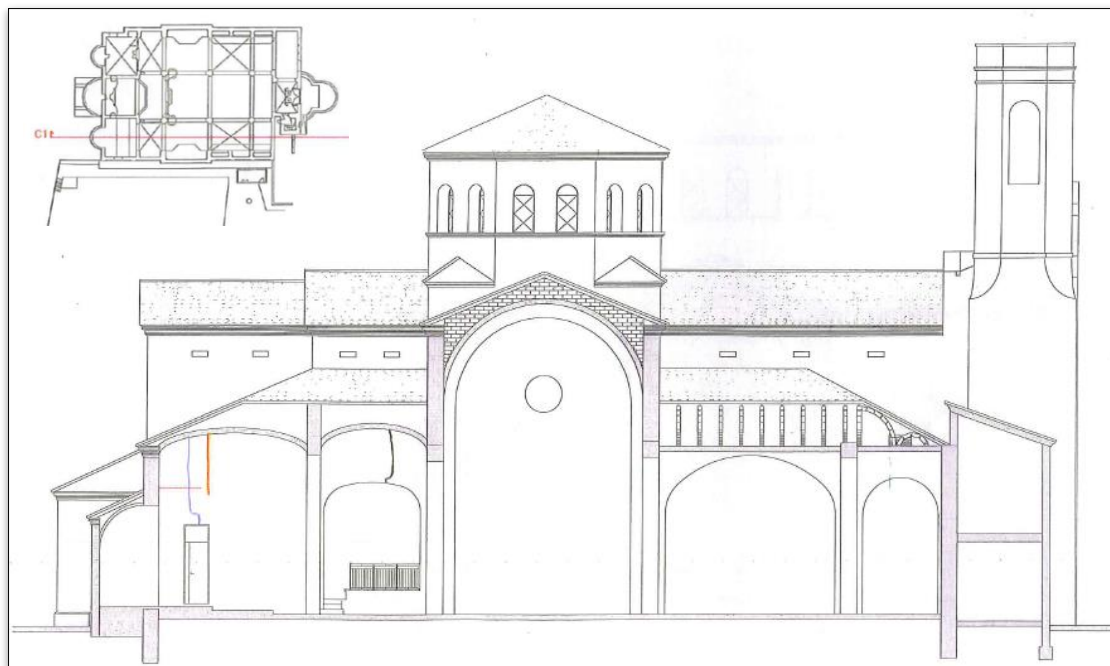
Imagen 57. Grietas sección longitudinal ala oeste (plano PAT. 06)

El plano PAT. 06 (*Imagen 57*) representa una sección longitudinal de la zona oeste de la Iglesia. Tal y como hemos comentado en el plano PAT 03 (*Imagen 54*) en el que se hace referencia a las grietas del techo, esta zona es más estable que la zona este y, desde la última reparación, apenas se notan ni intuyen las fisuras o grietas que habían anteriormente.

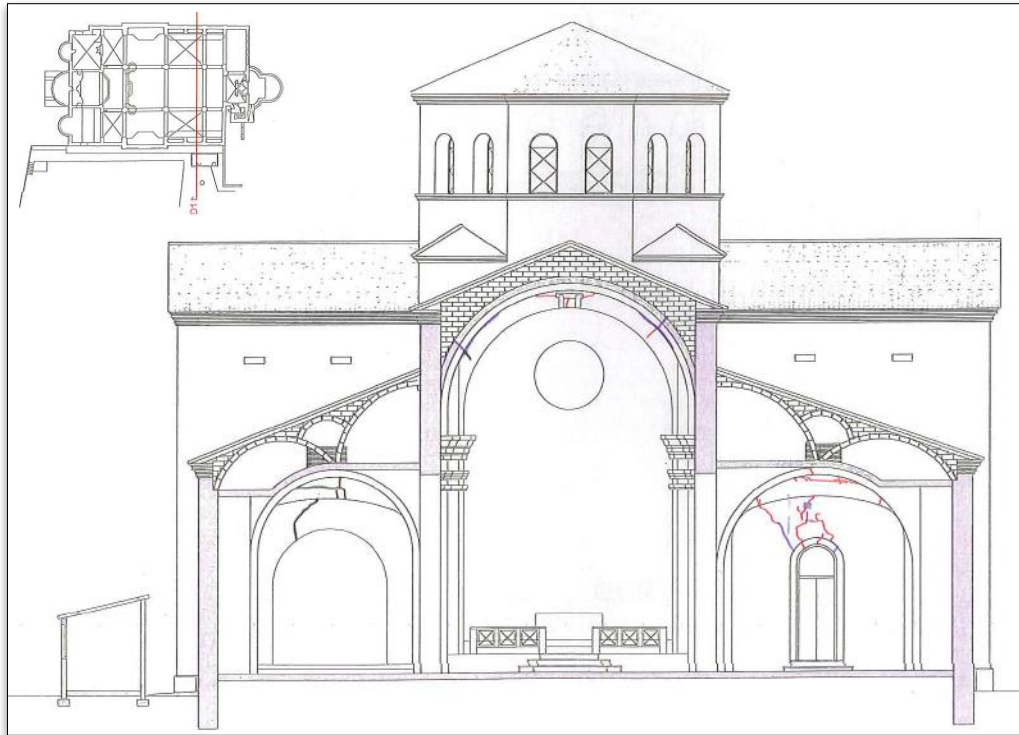
Imagen 58. Grietas sección transversal sur (plano PAT. 07)

Respecto la *Imagen 58*, en la parte oeste (parte izquierda del plano) ambas grietas dibujadas en 2012 no se visualizan actualmente, por lo que no han abierto desde la última reparación. En la zona central observamos una ligera evolución de las grietas pero no podemos pasar por alto la grapa que se colocó en 2012 como intento de mantener unido el arco debido a la tendencia de separación que tiene el arco que hace que rompa por el centro. A mano derecha tenemos la zona este donde las grietas son más abundantes y así lo deja claro esta sección.

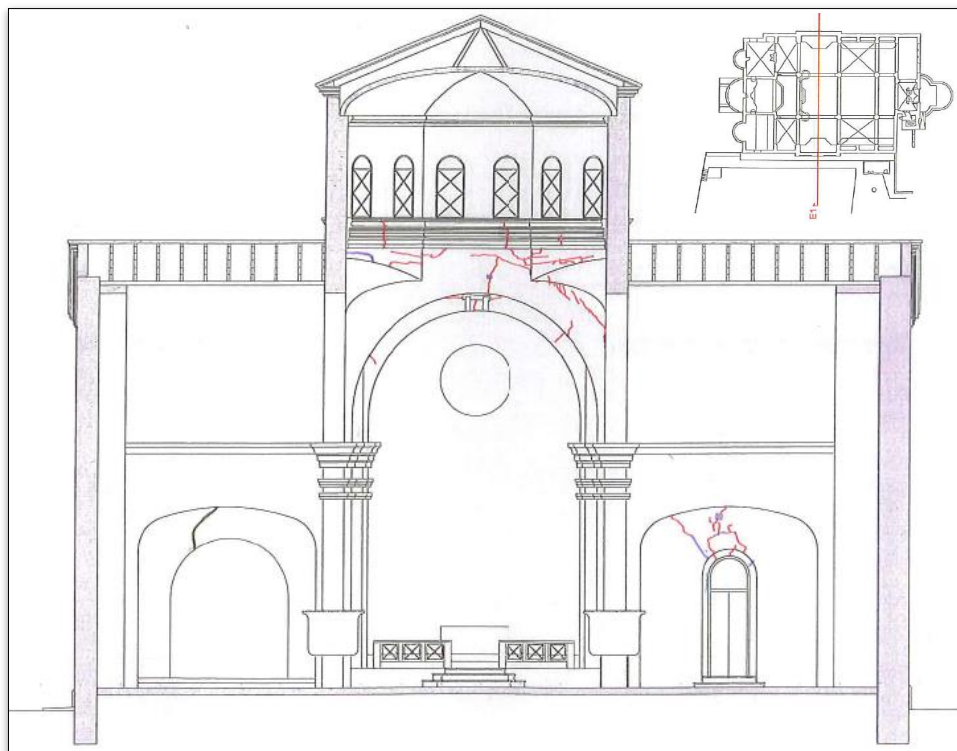
Imagen 59. Grietas sección transversal central (plano PAT. 08)

El plano de la *Imagen 59* es prácticamente igual que el PAT 07 (*Imagen 58*) por lo que recibe los mismos comentarios. No obstante destacar que en la zona del arco central se aprecia bien la separación arco – tímpano que se está produciendo.

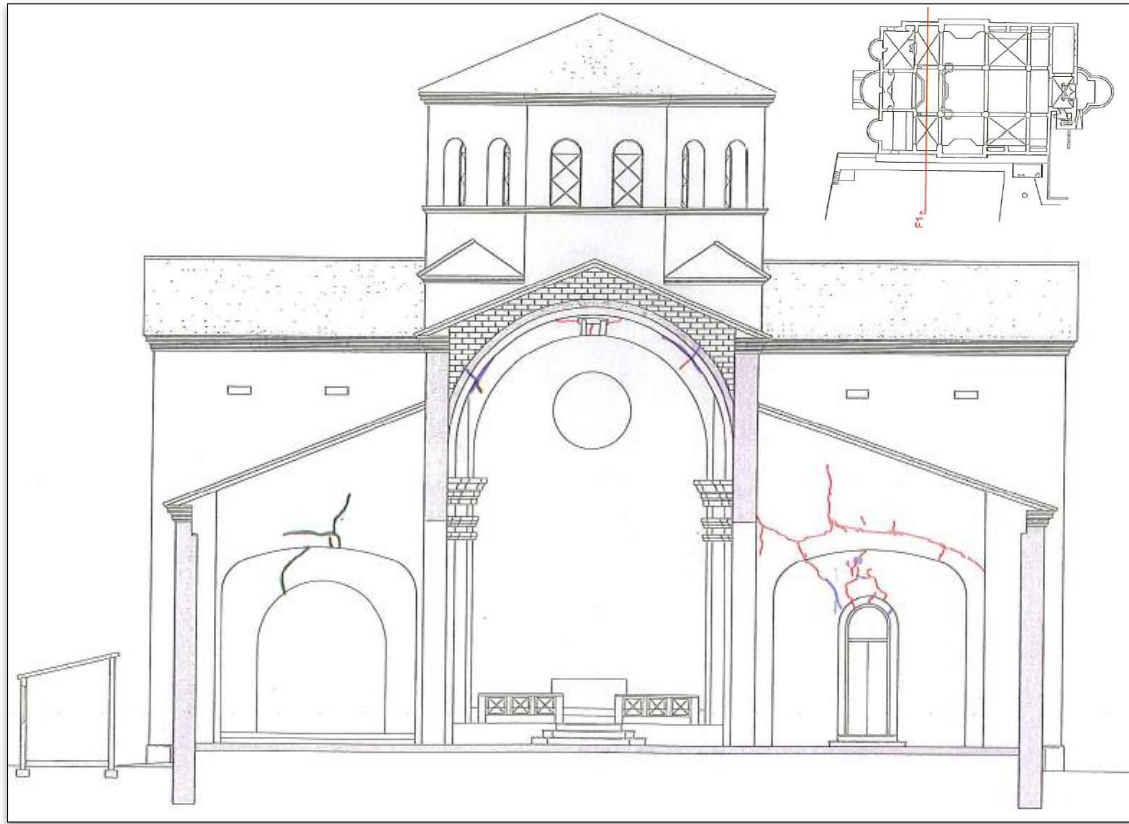
Imagen 60. Grietas sección transversal norte 1 (plano PAT. 09)

Respecto la *Imagen 60*: ídem PAT 07 (*Imagen 58*) y PAT 08 (*Imagen 59*).

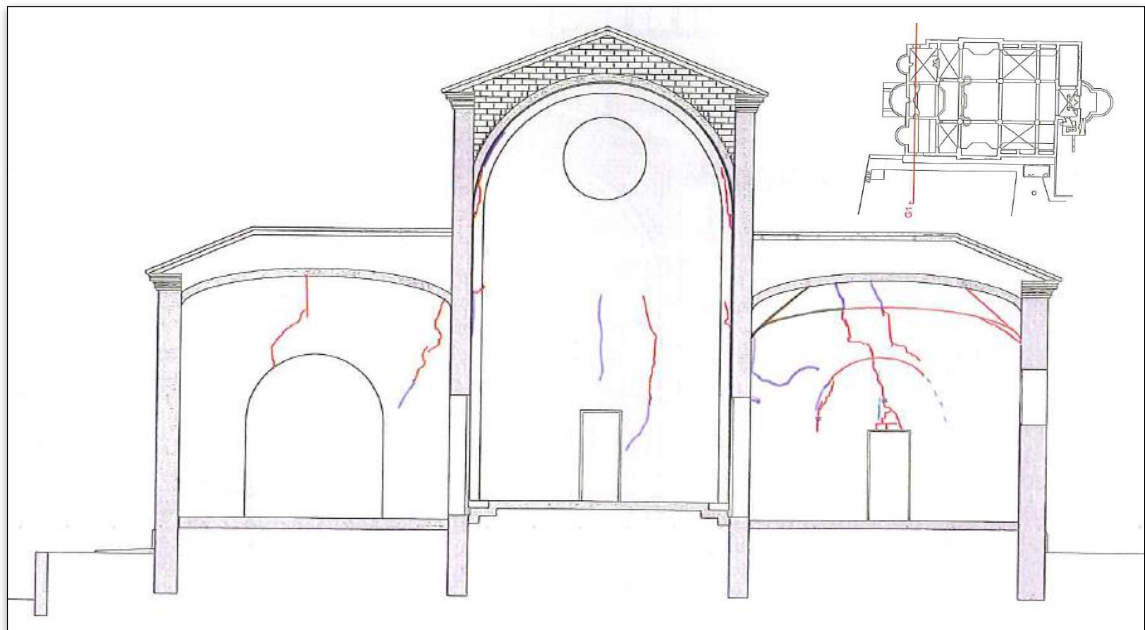
Imagen 61. Grietas sección transversal norte 2 (plano PAT. 10)

De la *Imagen 61*, podemos extraer que en la Capilla del Santísimo, a pesar de estar pintada recientemente, se intuyen ya las grietas dibujadas en 2012 y existe un poco de evolución en alguna de ellas. En la zona central también está presente el crecimiento de alguna grieta ya existente anteriormente y la aparición de alguna de ellas. En la pared interior de la Sacristía sigue habiendo mucha presencia de grietas.

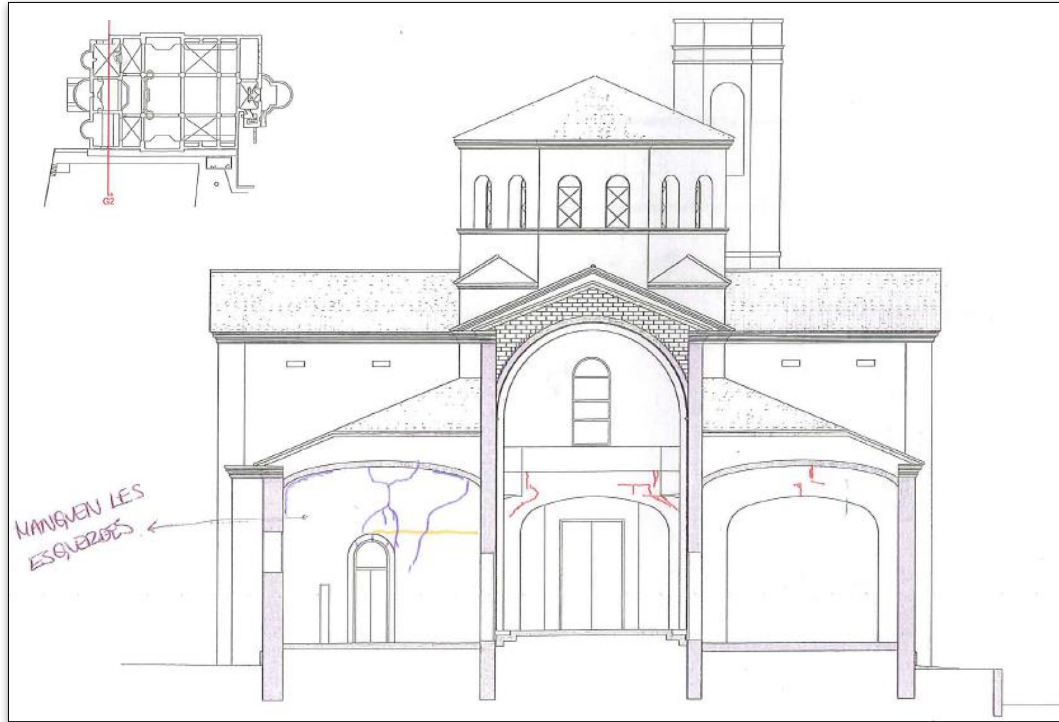
Imagen 62. Grietas sección transversal norte 3 (plano PAT. 11)

En el plano PAT. 11 del 2012 faltan por dibujar las grietas de la pared de la Sacristía (estancia situada a la izquierda del plano), pero, de todas formas, podemos apreciar que actualmente hay una gran cantidad de grietas de índole importante como todas las que hemos ido viendo de la Sacristía. (*Imagen 62*).

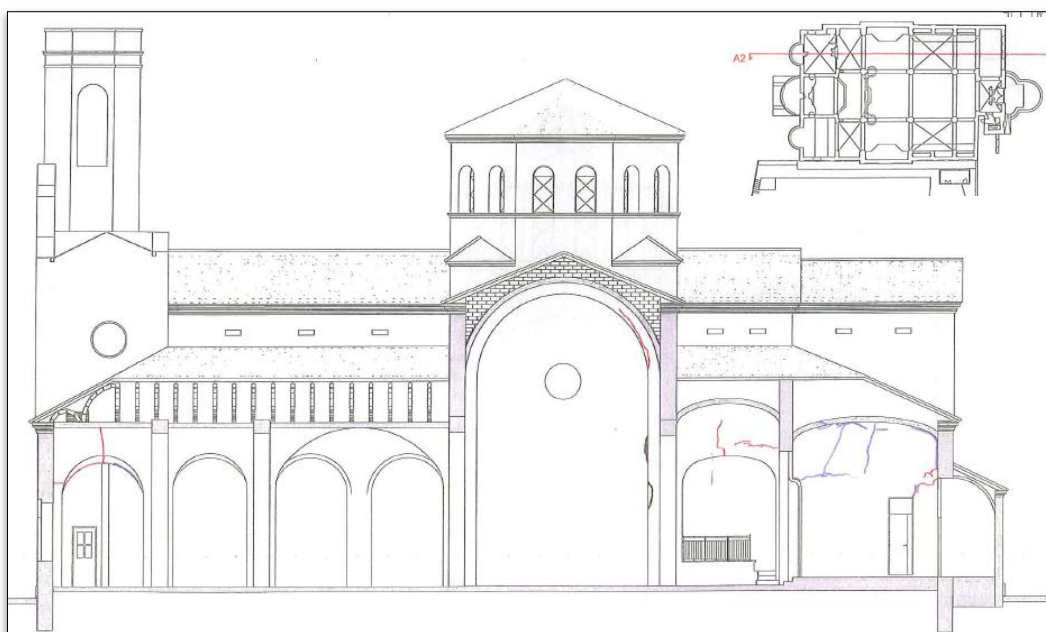
Imagen 63. Grietas sección longitudinal ala este 2 (plano PAT. 12)

En el plano PAT. 12 (*Imagen 63*), apuntar que, de nuevo, lo más importante se encuentra en la zona de la Sacristía. Respecto el 2012, aparecen muchas nuevas grietas.

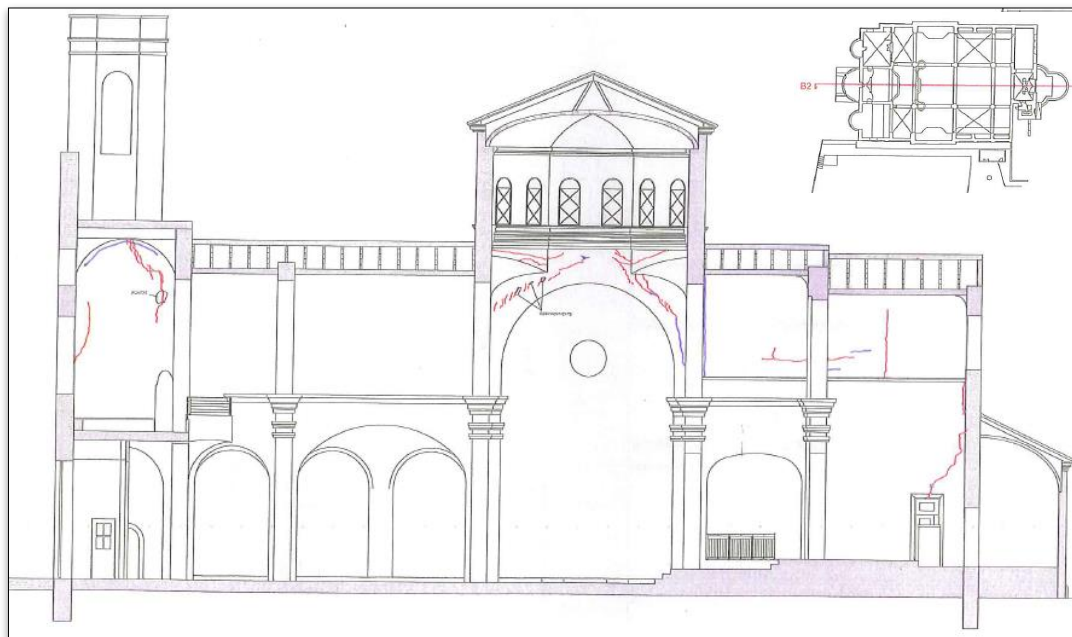
Imagen 64. Grietas sección longitudinal central 2 (plano PAT. 13)

Si analizamos de izquierda a derecha el plano PAT. 13 (*Imagen 64*) encontramos grietas y humedades importantes en el primer piso, además de nuevas grietas. En la zona central, observamos de nuevo las grietas provocadas por la separación arco – tímpano. En la zona de la derecha vemos alguna nueva fisura a parte de las ya trazadas en 2012.

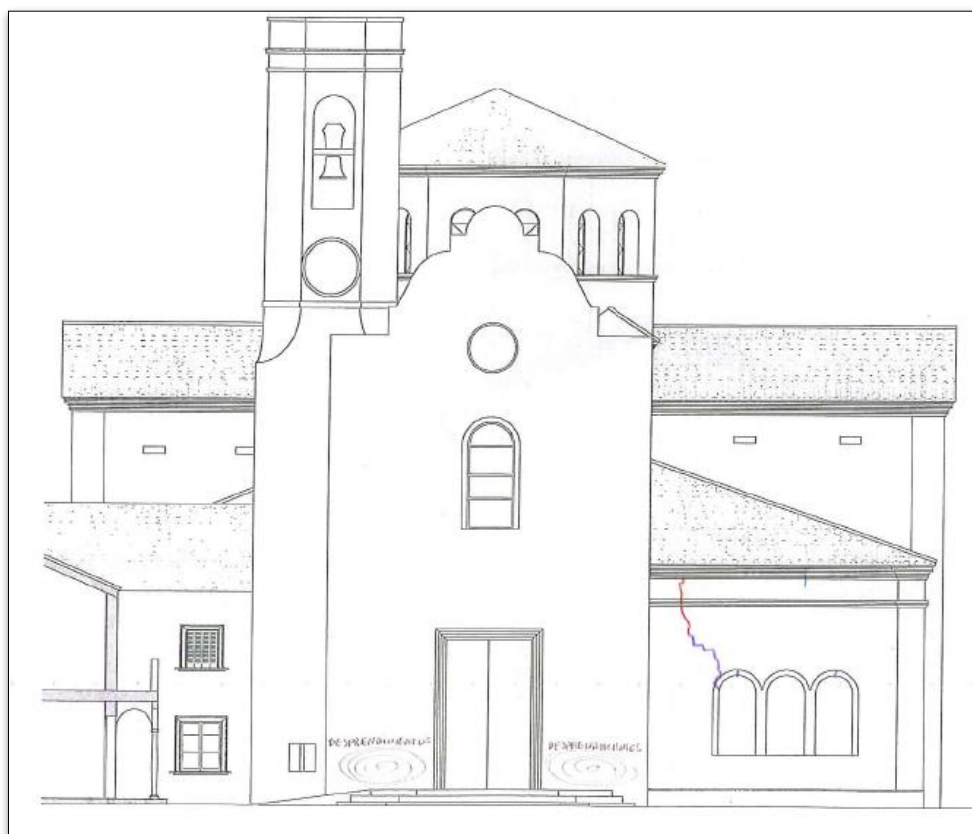
Imagen 65. Grietas sección longitudinal central 2 (plano PAT. 14)

En la fachada sur (*Imagen 65*) se observan desprendimientos fruto del paso del tiempo. Por otro lado, los tres arcos que sirven de ventanales tienen nuevas fisuras además de la evolución de una grieta en la misma zona, tal y como observamos en el plano.

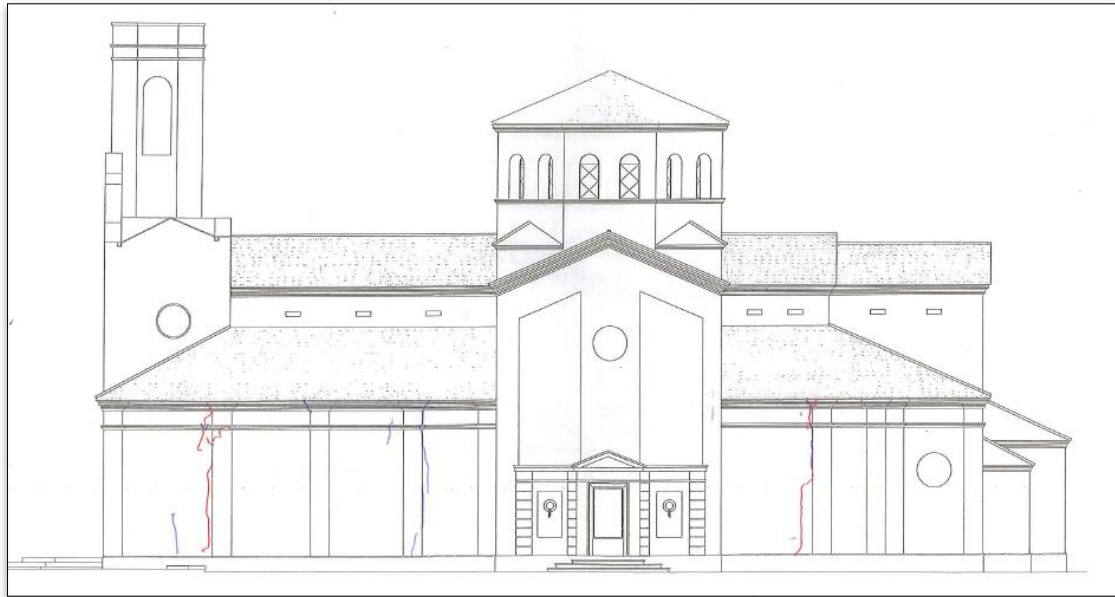
Imagen 66. Grietas fachada este (plano PAT. 15)

El plano PAT. 15 (*Imagen 66*) representa la fachada este. En él podemos comprobar la existencia de muchas grietas nuevas que aparecen junto a los pilares en su mayoría.

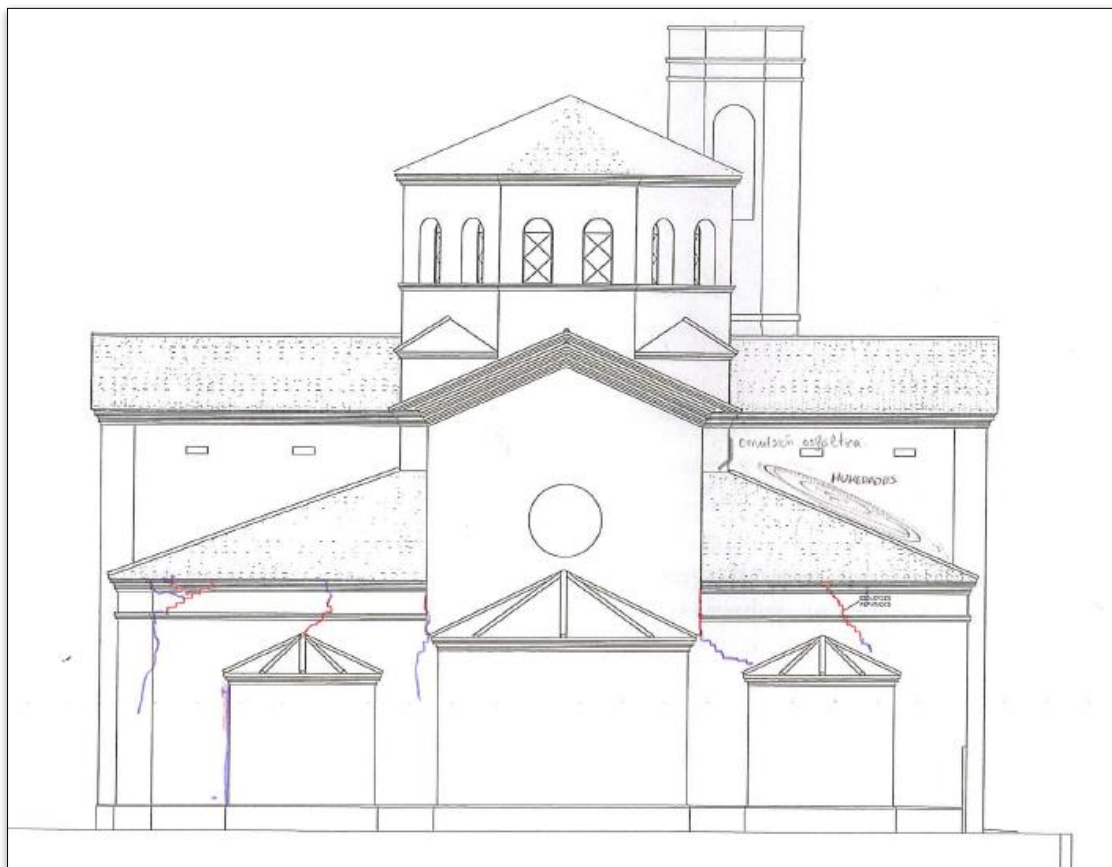
Imagen 67. Grietas fachada norte (plano PAT. 16)

En la fachada norte (*Imagen 67*) se aprecia la evolución de las grietas que se trazaron en 2012. In situ se aprecia que alguna de ellas ha sido reparada y aun así ha vuelto a abrir por el mismo sitio. Aunque no es un problema estructural, también se aprecian muchas humedades en la arista de contacto entre el tejado y los muros colindantes. Se aprecia también una reparación de una esquina con emulsión asfáltica para su impermeabilización.

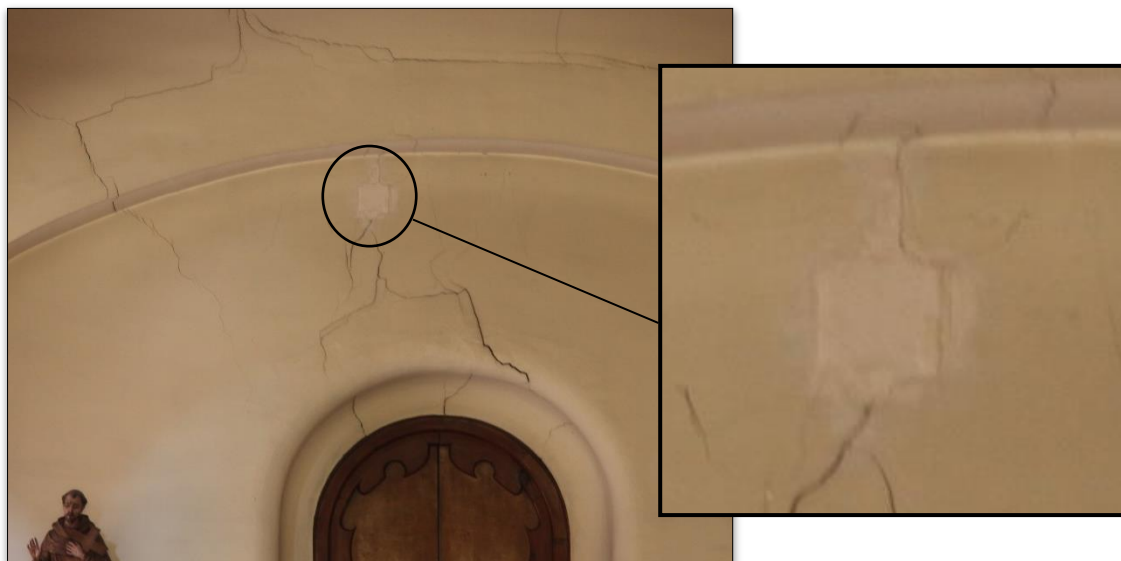
Imagen 69. Testigo en la Sacristía

El testigo representado en la *Imagen 69* situado en la pared que da acceso a la Sacristía está abierto. Se observa una ligera fisura que rodea el testigo por la parte derecha.

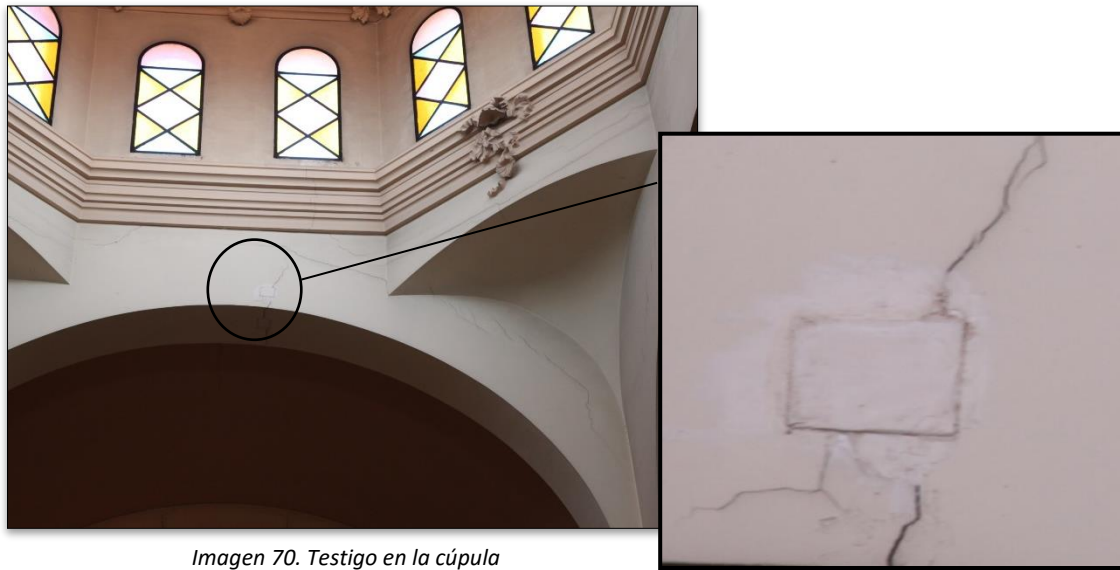
Imagen 70. Testigo en la cúpula

En la *Imagen 70*, testigo colocado en uno de los arcos de la cúpula, se aprecia que la grieta original ha empezado a abrirse tanto por la zona superior del testigo como por la zona inferior.

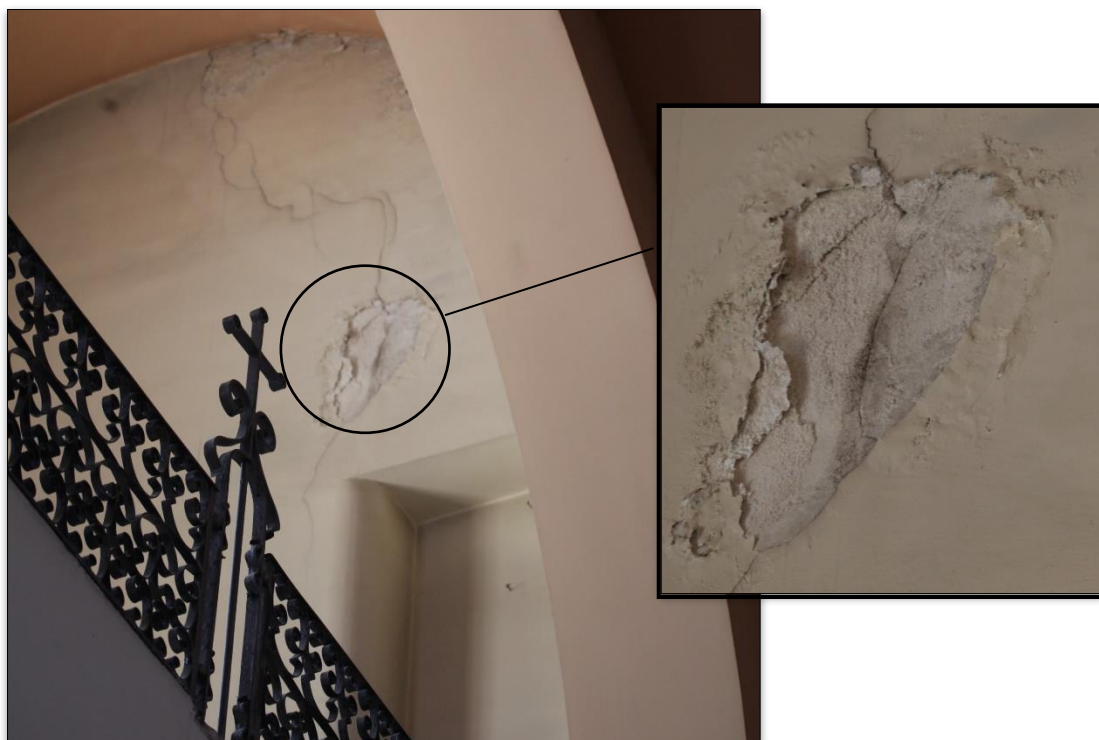
Imagen 71. Reparación en la primera planta

En la *Imagen 71* observamos una reparación de una grieta pero ésta, sin respetar el mortero colocado, abre de nuevo igualmente. Además, podemos ver que también existen humedades en dicha zona.

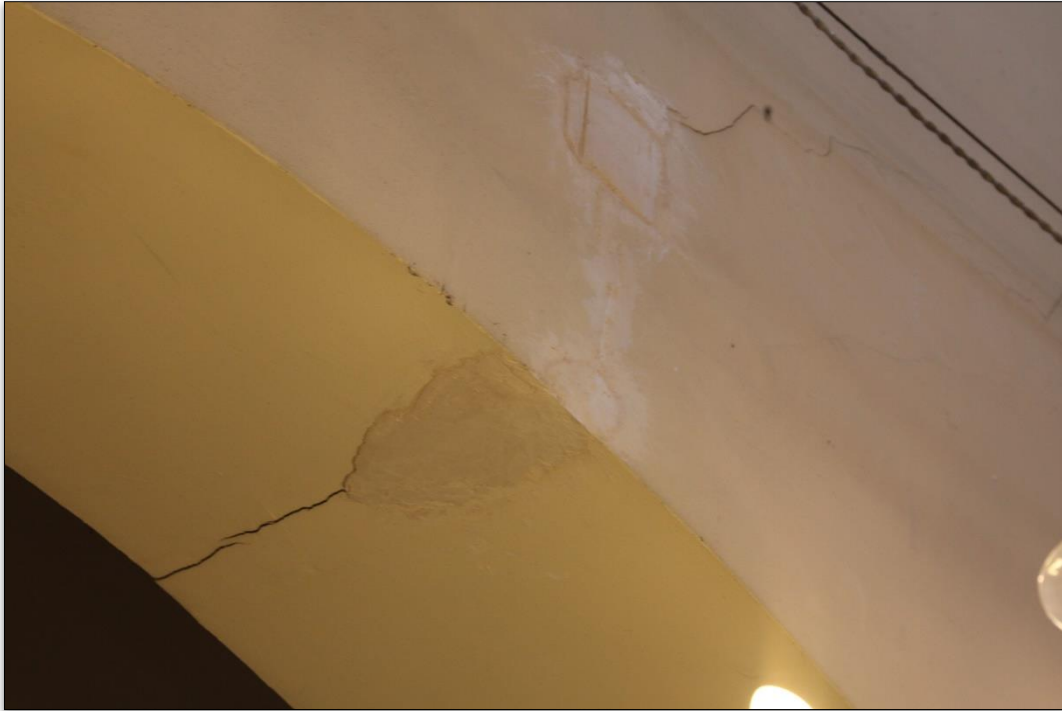
Imagen 72. Reparación y testigo

La *Imagen 72* hace referencia a un testigo situado en un arco de la zona este de la Iglesia. Sin embargo, éste no se encuentra abierto del todo pero sí algo fisurado por la zona superior.

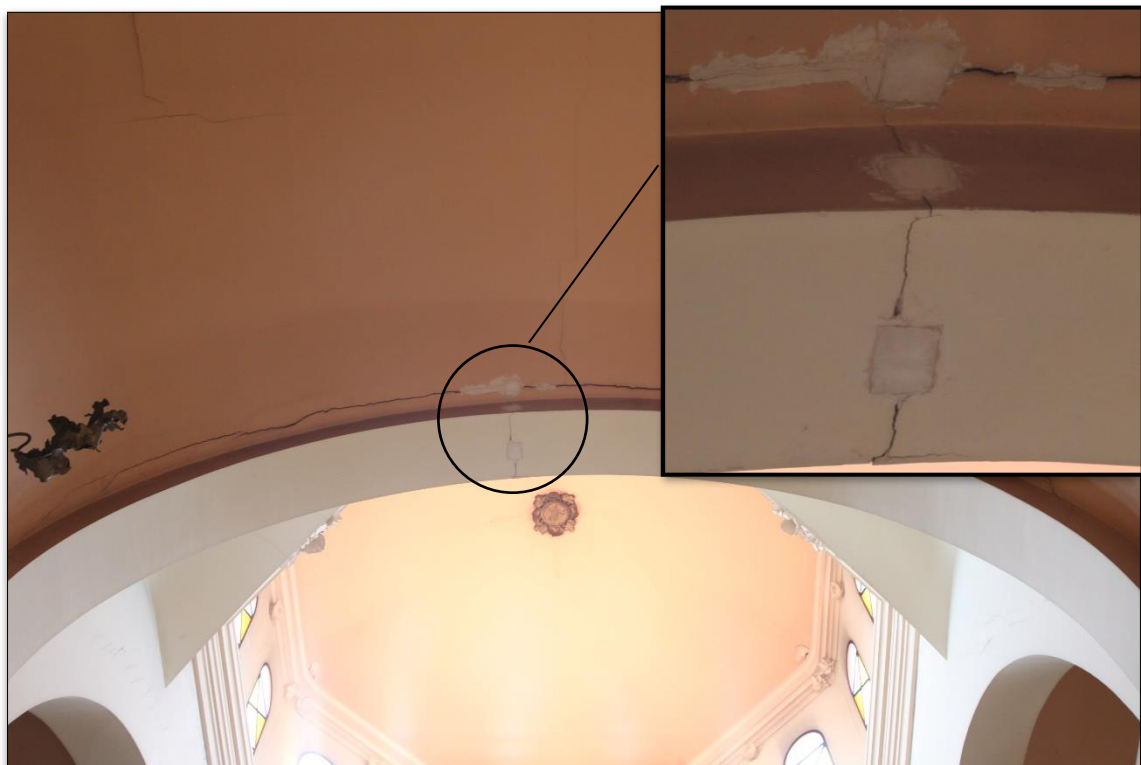
Imagen 73. Grieta en arco

Los testigos de la *Imagen 73* colocados en uno de los arcos de la cúpula de la Iglesia están ligeramente fisurados.
